Set spoorkranen rolt over het spoor

Bevindingen van het onderzoek naar een incident op zondag 15 juli 2018. Daarbij rolt een set spoorkranen uit een buitendienststelling bij Zwijndrecht naar het goederenemplacement Kijfhoek.

Datum 14 november 2018

Uitgegeven door	Inspectie Leefomgeving en Transport Veilige Mobiliteit Spoor, personen- en goederenvervoer
	Graadt van Roggenweg 500, 3531 AH Utrecht
	Postbus 16191, 2500 BD Den Haag
	088 489 00 00 www.ilent.nl @inspectieLenT
Projectnummer	RV18-0549

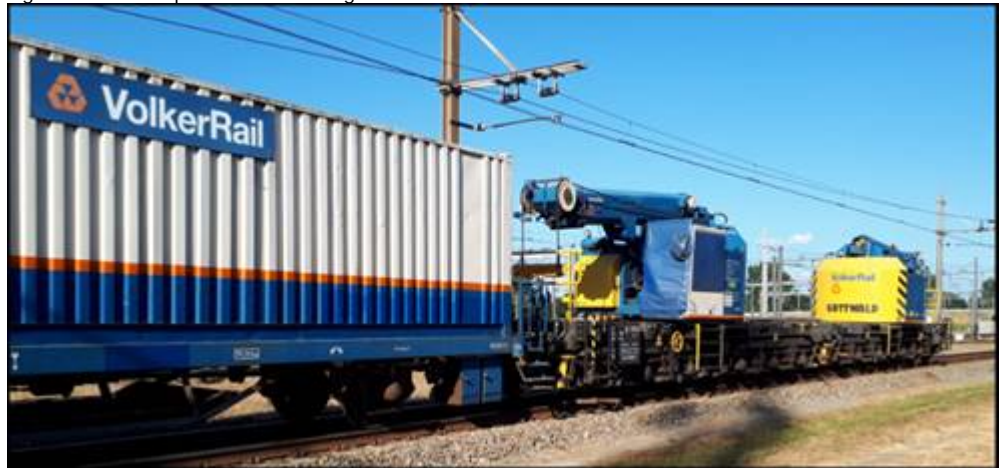
Op zondag 15 juli 2018 raakt een set spookranen (Figuur 1) aan het rollen binnen een buitendienststelling te Zwijndrecht. De set spookranen rijdt door een werkplek waar baanwerkers aan het werk zijn, verlaat de buitendienststelling en komt, buiten de buitendienststelling, op het emplacement Kijfhoek tot stilstand. Hierbij doen zich geen persoonlijke ongelukken voor. Twee wissels raken beschadigd. VolkerRail draagt de verantwoordelijkheid voor de set spookranen, het vervoer en de werkzaamheden.

Figuur 1. De set spookranen die is gaan rollen
