BOUWKUNDIGE UITGANGSPUNTEN WATERTOREN TE ZWIJNDRECHT

Projectnummer : 2643
Datum : 16 september 2016
Ons kenmerk : Document29

In deze memo zullen we kort de werkzaamheden omschrijven. Daarnaast verwijzen wij u naar de tekeningen.

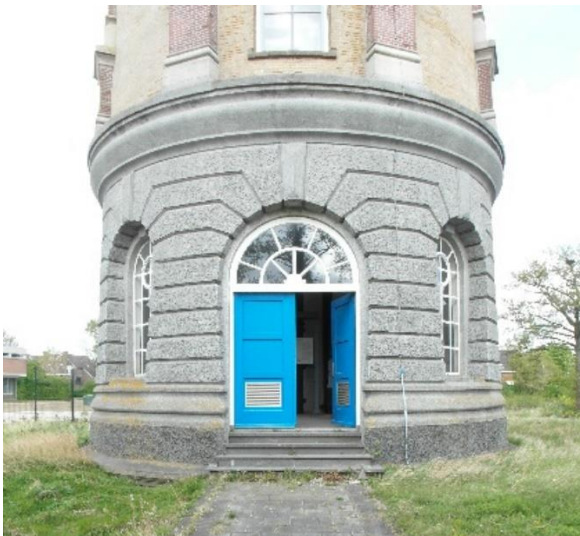
Aan het exterieur van het torenlichaam en de ommetseling van het waterreservoir zullen geen werkzaamheden worden verricht behoudens het vernieuwen van de toegangsdeuren op de begane grond. Deze deuren zullen conform oude profilering worden vervangen door nieuwe deuren. In de deur zal ook weer een ventilatie rooster worden opgenomen in de kleur van de deur.

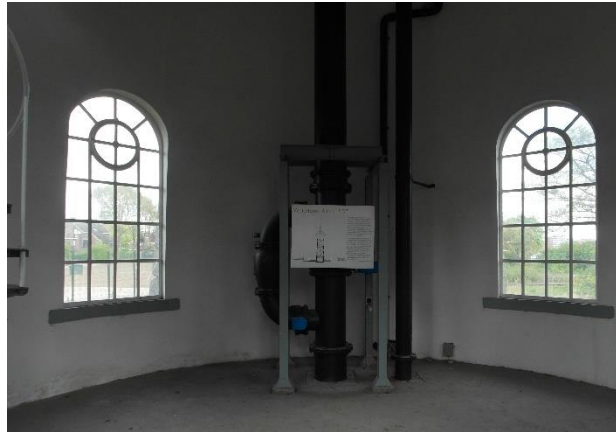
Plafondafwerking: het plafond van de begane grond heeft ook een hoge monumentale waarde. Dit plafond zal geheel intact worden gelaten en er zullen t.p.v de nieuwe lift en trap een sparing in de vloer worden gemaakt conform tekeningen. De onderzijde zal geheel in bestaande grijze kleur worden gesausd/ geschilderd.

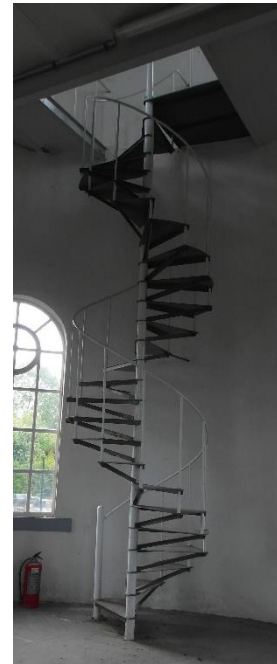
In de watertoren zal een personenlift worden aangebracht. De lift zal worden geplaatst tussen 2 dichte metalstud schijven. Deze wanden zullen worden afgewerkt met wit sauswerk zoals overige wanden. De voor en achterkant van de lift is voorzien van glas incl. glazen toegangsdeuren. Op de bovenste verdieping is de lift aan vier zijden voorzien van glas.

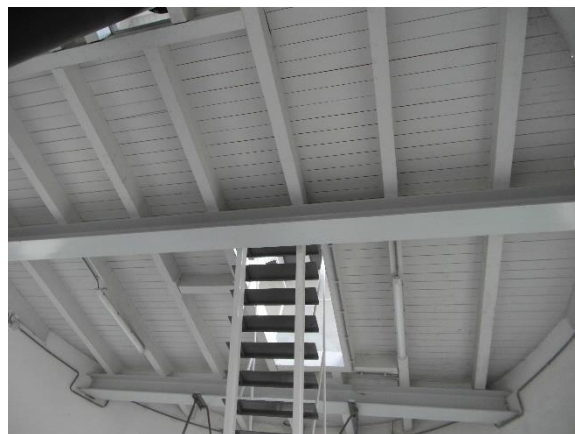
Plafondafwerking: de houten plafond/ vloerconstructie van de 1^e verdieping heeft een indifferente monumentale waarde. Dit plafond zal geheel intact worden gelaten en er zullen t.p.v de nieuwe lift en trap een sparing in de vloer worden gemaakt conform tekeningen. De onderzijde zal geheel in bestaande grijze kleur worden geschilderd. De bestaande sparingen op alle verdiepingen zullen aangeheeld worden op een manier waarbij op subtiële wijze zichtbaar blijft dat er ooit een sparing heeft gezeten. Zie de bijlage hoe we dit denken uit te voeren.
